| Diagnóstico da Calçada | Qualidade do Serviço | |
| Endereço: Av. Portugal, 2090 | 63 | C |
| Data do Registro: 16/11/2019 12:26:54 | | |
| Num. Lote CTM: 200076500835 | | |

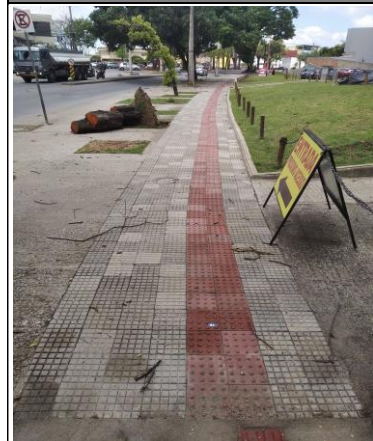
Foto Geral

| ID | Itens Avaliados | Respostas | Nota |
|---|---|---|---|
| P_4 | Existência de Buracos ? | Poucos | 5 |
| P_5 | Condições Gerais do Piso e meio-fio da calçada ? | Regular | 5 |
| P_9 | A calçada Possui Rebaixamento de Veículos correto ? | Não | 0 |
| P_11 | O Passeio está no padrão da SMPU ? | Não | 0 |
| P_16 | Classificação geral da calçada pelo pesquisador. | Regular | 5 |

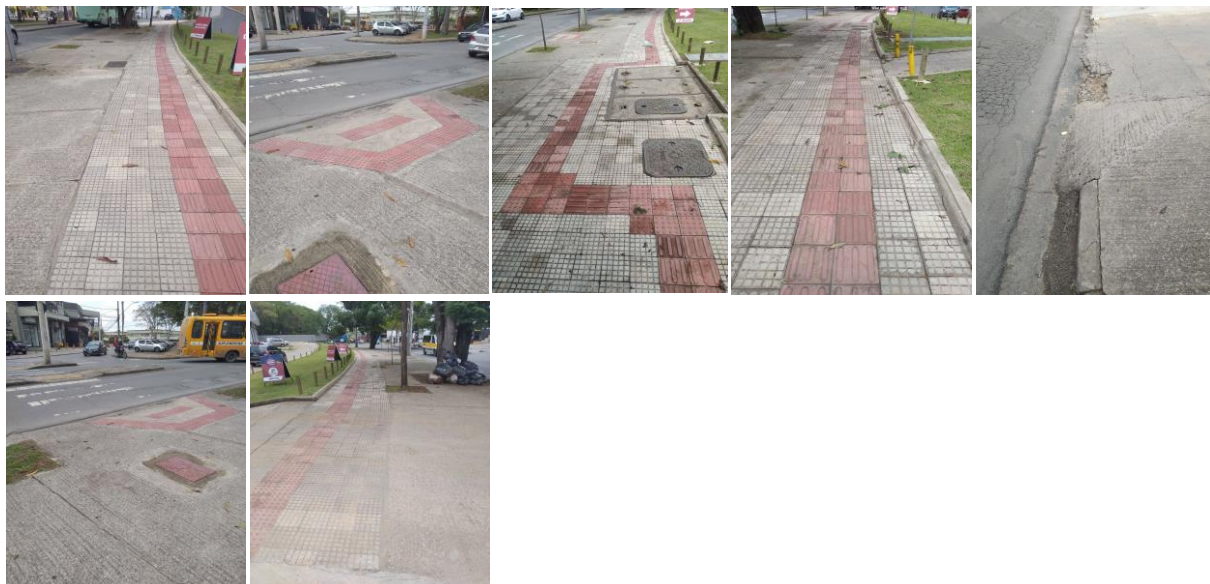
Fotos Complementares - Detalhes do Passeio

| ID | Itens Avaliados | Respostas | Nota |
|---|---|---|---|
| P_7_1_2 | Se for do Tipo 1, O rebaixo tem abas conforme a norma ? | Não | -1 |
| P_7_3 | O rebaixo possui piso tátil ? | Tem só piso de alerta | -1 |
| P_8_1 | O piso tátil está no eixo da faixa livre ? | Não | 0 |
