## Lote 4 - Rota: Contorno

| Diagnóstico da Calçada | Qualidade do Serviço | |
| Endereço: Av.Contorno, 7851 | 57 | C |
| Data do Registro: 30/10/2019 15:17:30 | | |

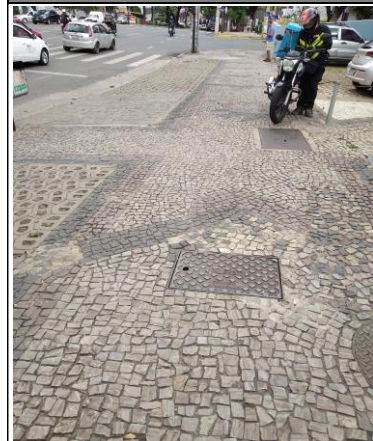
### Foto Geral

| ID | Itens Avaliados | Respostas | Nota |
|---|---|---|---|
| P_5 | Condições Gerais do Piso e meio-fio da calçada ? | Regular | 5 |
| P_9 | A calçada Possui Rebaixamento de Veículos correto ? | Não | 0 |
| P_11 | O Passeio está no padrão da SMPU ? | Não | 0 |
| P_12 | A testada possui prática de estacionamento sobre o passeio ? | Sim | 0 |
| P_16 | Classificação geral da calçada pelo pesquisador. | Regular | 5 |

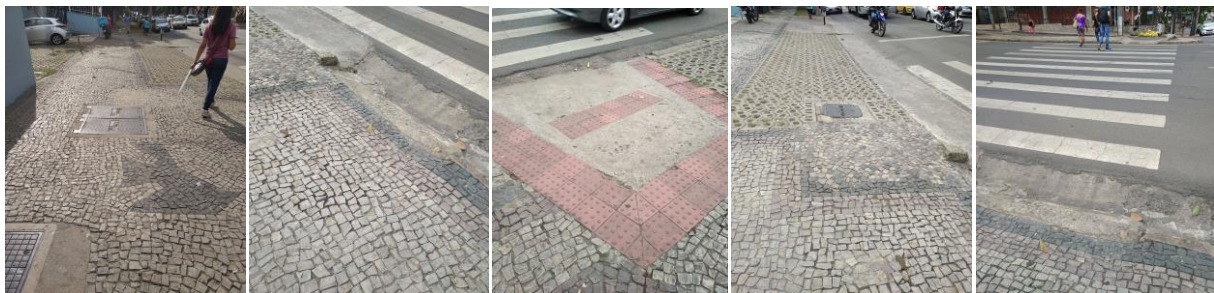
### Fotos Complementares - Detalhes do Passeio

| ID | Itens Avaliados | Respostas | Nota |
|---|---|---|---|
| P_3 | Tipo de revestimento da calçada ? | Pedra Portuguesa | 8 |
| P_8 | Possui piso tátil ao longo da Calçada ? | Não | - |

| ID | Itens Avaliados | Respostas | Nota |
|---|---|---|---|
| P_7_3 | O rebaixo possui piso tátil ? | Não tem nenhum | -1 |
