## Lote 4 - Rota: Raja Gabágia

| Diagnóstico da Calçada | Qualidade do Serviço | |
| Endereço: Av. Olegário Maciel, 1597 | 55 | C |
| Data do Registro: 05/11/2019 11:16:18 | | |

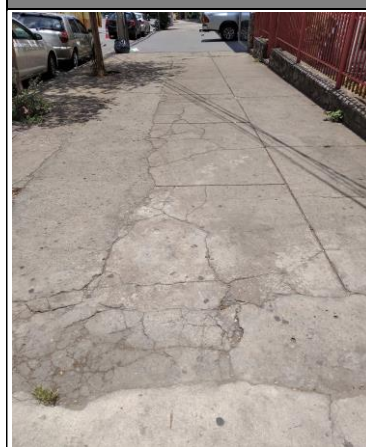
### Foto Geral

| ID | Itens Avaliados | Respostas | Nota |
|---|---|---|---|
| P_4 | Existência de Buracos ? | Poucos | 5 |
| P_5 | Condições Gerais do Piso e meio-fio da calçada ? | Péssimo | 0 |
| P_11 | O Passeio está no padrão da SMPU ? | Não | 0 |
| P_16 | Classificação geral da calçada pelo pesquisador. | Ruim | 0 |
