# Lote 4 - Rota: Raja Gabágia

| Diagnóstico da Calçada | Qualidade do Serviço | |
| Endereço: Rua São Paulo, 1616 | 75 | B |

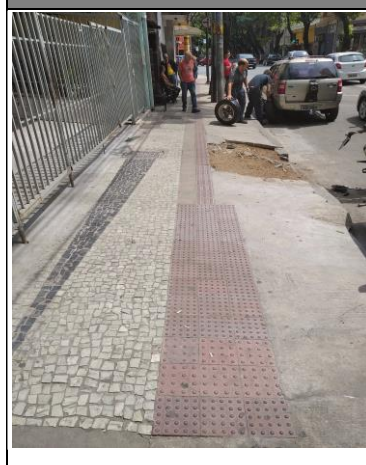
## Foto Geral

| ID | Itens Avaliados | Respostas | Nota |
|---|---|---|---|
| P_4 | Existência de Buracos ? | Poucos | 5 |
| P_5 | Condições Gerais do Piso e meio-fio da calçada ? | Regular | 5 |
| P_16 | Classificação geral da calçada pelo pesquisador. | Regular | 5 |

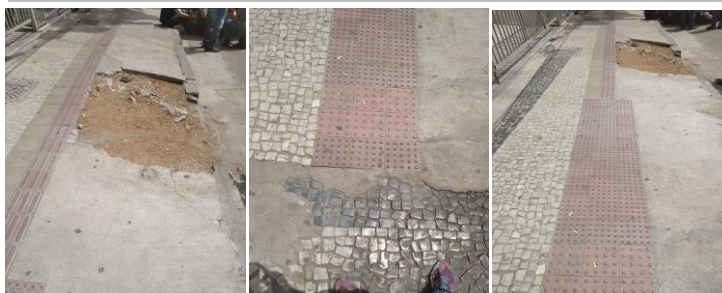
## Fotos Complementares - Detalhes do Passeio

| ID | Itens Avaliados | Respostas | Nota |
|---|---|---|---|
| P_8_1 | O piso tátil está no eixo da faixa livre ? | Não | 0 |
| P_8_2 | Se tem uma leve mudança de direção está conforme a norma ? | Não | 0 |
