## Lote 4 - Rota: Contorno

| Diagnóstico da Calçada | Qualidade do Serviço | |
| Endereço: Av.Contorno, 4825 | 72 | B |
| Data do Registro: 04/11/2019 17:13:21 | | |

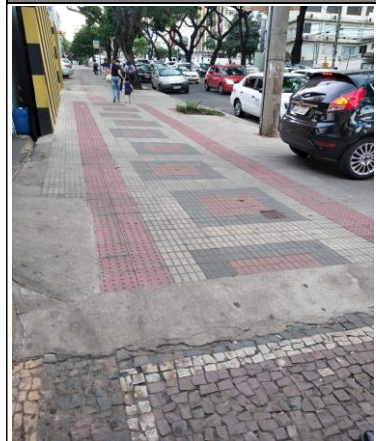
### Foto Geral

| ID | Itens Avaliados | Respostas | Nota |
|---|---|---|---|
| P_4 | Existência de Buracos ? | Poucos | 5 |
| P_5 | Condições Gerais do Piso e meio-fio da calçada ? | Regular | 5 |
| P_6 | Presença de desníveis ? | Leve | 7 |
| P_11 | O Passeio está no padrão da SMPU ? | Não | 0 |
| P_16 | Classificação geral da calçada pelo pesquisador. | Regular | 5 |

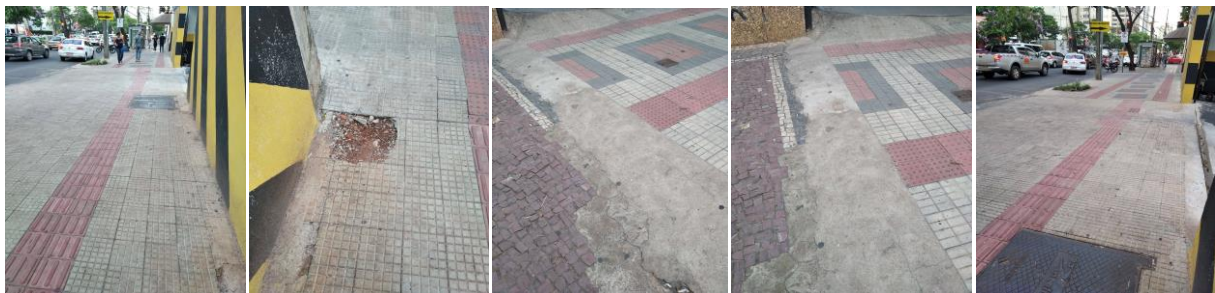
### Fotos Complementares - Detalhes do Passeio

| ID | Itens Avaliados | Respostas | Nota |
|---|---|---|---|
| P_8_1 | O piso tátil está no eixo da faixa livre ? | Não | 0 |
| P_8_2 | Se tem uma leve mudança de direção está conforme a norma ? | Não | 0 |
| P_8_7 | O piso tátil tem conexão com os lotes vizinhos? | Não | 0 |
