## Lote 4 - Rota: Raja Gabália

| Diagnóstico da Calçada | Qualidade do Serviço | |
| Endereço: Rua São Paulo, 1483 | 56 | C |

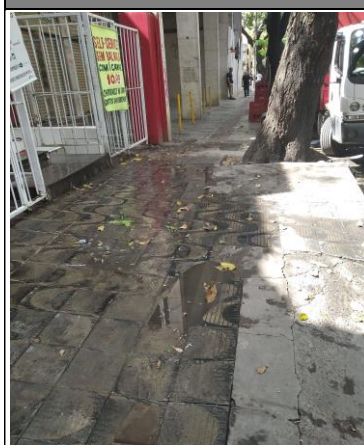
### Foto Geral

| ID | Itens Avaliados | Respostas | Nota |
|---|---|---|---|
| P_4 | Existência de Buracos ? | Poucos | 5 |
| P_5 | Condições Gerais do Piso e meio-fio da calçada ? | Regular | 5 |
| P_16 | Classificação geral da calçada pelo pesquisador. | Ruim | 0 |
