## Lote 4 - Rota: Contorno

**FRATAR**  
ENGENHARIA CONSULTIVA

| Diagnóstico da Calçada | Qualidade do Serviço | |
| Endereço: Av.Contorno, 7205 | 60 | C |

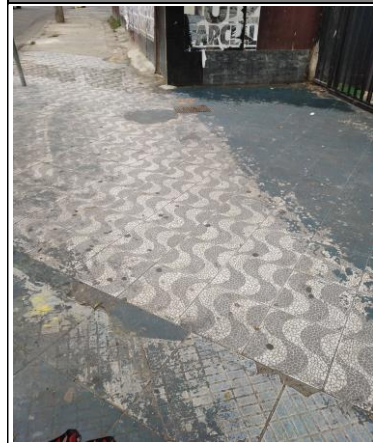
### Foto Geral

| ID | Itens Avaliados | Respostas | Nota |
|---|---|---|---|
| P_5 | Condições Gerais do Piso e meio-fio da calçada ? | Regular | 5 |
| P_16 | Classificação geral da calçada pelo pesquisador. | Regular | 5 |
