# Lote 4 - Rota: Raja Gabália

**FRATAR**  
ENGENHARIA CONSULTIVA

| Diagnóstico da Calçada | Qualidade do Serviço | |
| Endereço: Av. Álvares Cabral, 910 | 48 | D |

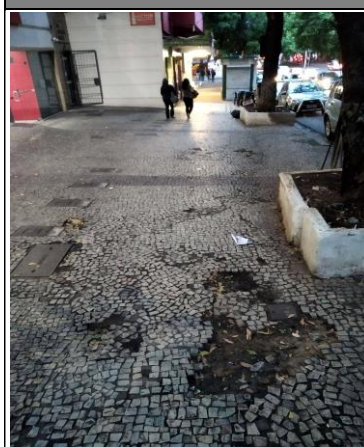
## Foto Geral

| ID | Itens Avaliados | Respostas | Nota |
|---|---|---|---|
| P_4 | Existência de Buracos ? | Muitos | 0 |
| P_5 | Condições Gerais do Piso e meio-fio da calçada ? | Péssimo | 0 |
| P_16 | Classificação geral da calçada pelo pesquisador. | Ruim | 0 |
