# Lote 4 - Rota: Contorno

| Diagnóstico da Calçada | Qualidade do Serviço | |
| Endereço: Av.Contorno, 3347 | 73 | B |
| Data do Registro: 08/11/2019 17:35:58 | | |

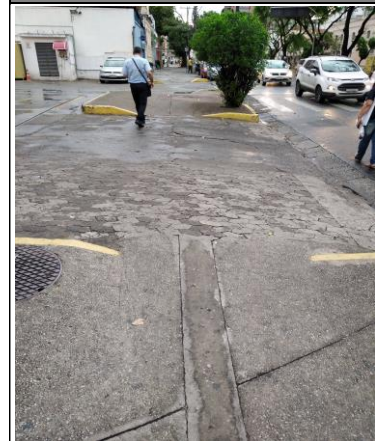
## Foto Geral

| ID | Itens Avaliados | Respostas | Nota |
|---|---|---|---|
| P_4 | Existência de Buracos ? | Poucos | 5 |
| P_5 | Condições Gerais do Piso e meio-fio da calçada ? | Regular | 5 |
| P_16 | Classificação geral da calçada pelo pesquisador. | Regular | 5 |

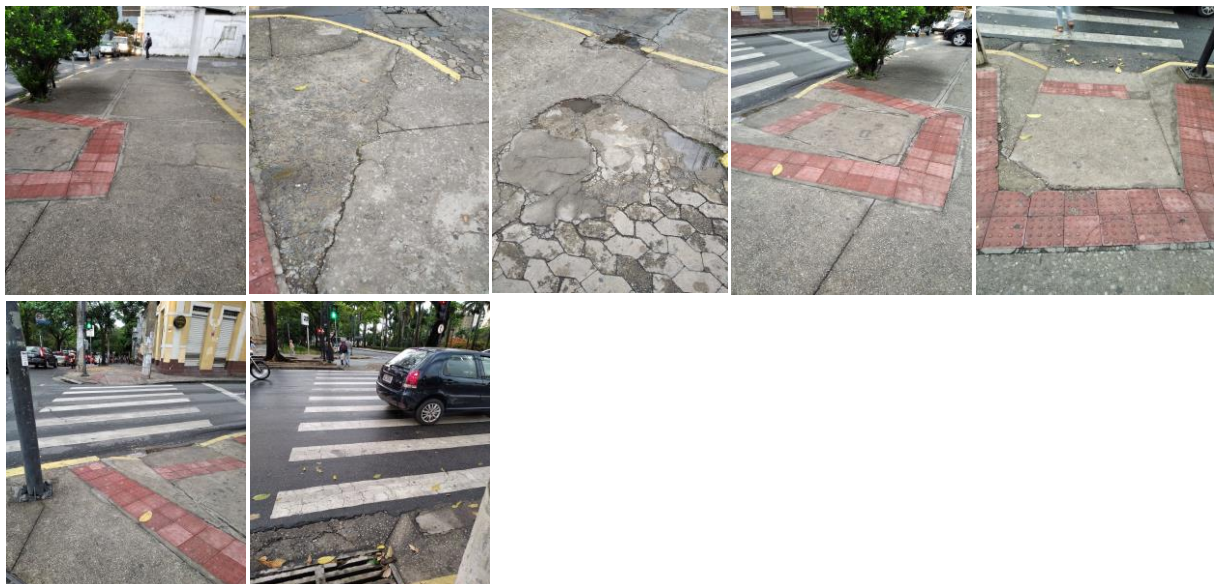
## Fotos Complementares - Detalhes do Passeio

| ID | Itens Avaliados | Respostas | Nota |
|---|---|---|---|
| P_7_1_2 | Se for do Tipo 1, O rebaixo tem abas conforme a norma ? | Não | -1 |
| P_7_3 | O rebaixo possui piso tátil ? | Tem só piso de alerta | -1 |
