## Lote 4 - Rota: Contorno

| Diagnóstico da Calçada | Qualidade do Serviço | |
| Endereço: Av.Contorno, 7469 | 47 | D |
| Data do Registro: 31/10/2019 15:27:17 | | |

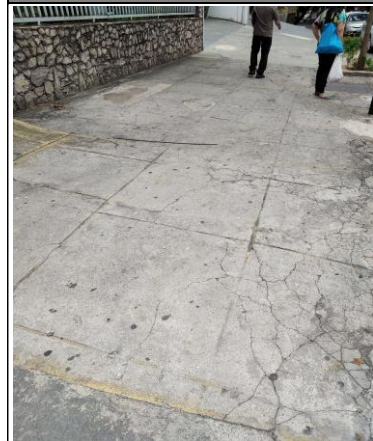
### Foto Geral

| ID | Itens Avaliados | Respostas | Nota |
|---|---|---|---|
| P_4 | Existência de Buracos ? | Muitos | 0 |
| P_5 | Condições Gerais do Piso e meio-fio da calçada ? | Péssimo | 0 |
| P_6 | Presença de desníveis ? | Leve | 7 |
| P_16 | Classificação geral da calçada pelo pesquisador. | Ruim | 0 |

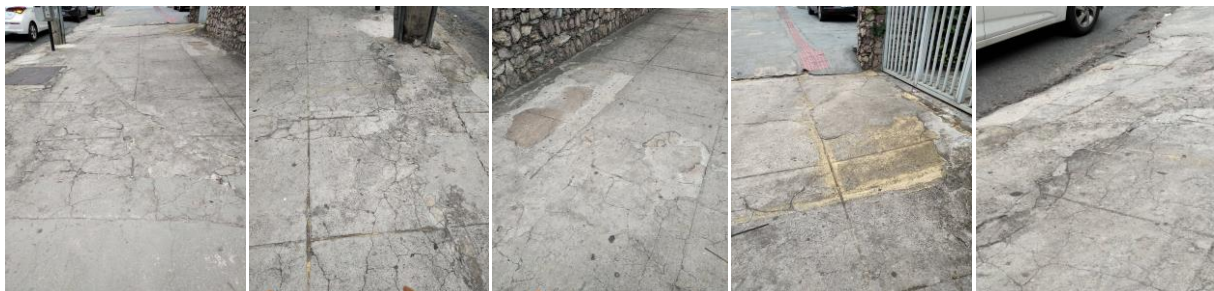
### Fotos Complementares - Detalhes do Passeio

| ID | Itens Avaliados | Respostas | Nota |
|---|---|---|---|
| P_9 | A calçada Possui Rebaixamento de Veículos correto ? | Não | 0 |
| P_11 | O Passeio está no padrão da SMPU ? | Não | 0 |
