# Lote 1 - Rota: Noroeste

| Diagnóstico da Calçada | Qualidade do Serviço | |
| Endereço: Av. Abílio Machado, 1564 | 65 | C |
| Data do Registro: 08/11/2019 13:29:01 | | |

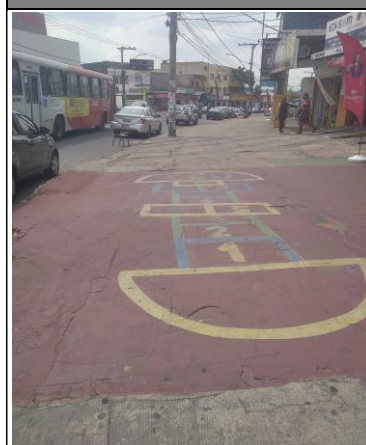
## Foto Geral

| ID | Itens Avaliados | Respostas | Nota |
|---|---|---|---|
| P_4 | Existência de Buracos ? | Poucos | 5 |
| P_5 | Condições Gerais do Piso e meio-fio da calçada ? | Regular | 5 |
| P_9 | A calçada Possui Rebaixamento de Veículos correto ? | Não | 0 |
| P_11 | O Passeio está no padrão da SMPU ? | Não | 0 |
| P_16 | Classificação geral da calçada pelo pesquisador. | Regular | 5 |
