## Lote 4 - Rota: Contorno

| Diagnóstico da Calçada | Qualidade do Serviço | |
| Endereço: Av.Contorno, 6241 | 55 | C |
| Data do Registro: 06/11/2019 17:01:56 | | |

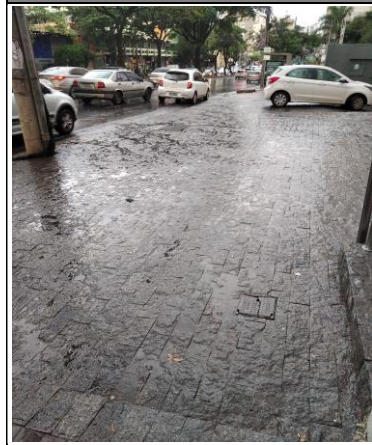
### Foto Geral

| ID | Itens Avaliados | Respostas | Nota |
|---|---|---|---|
| P_4 | Existência de Buracos ? | Poucos | 5 |
| P_5 | Condições Gerais do Piso e meio-fio da calçada ? | Regular | 5 |
| P_11 | O Passeio está no padrão da SMPU ? | Não | 0 |
| P_12 | A testada possui prática de estacionamento sobre o passeio ? | Sim | 0 |
