## Lote 4 - Rota: Contorno

| Diagnóstico da Calçada | Qualidade do Serviço | |
| Endereço: Av.Contorno, 6586 | 65 | C |
| Data do Registro: 07/11/2019 15:57:07 | | |

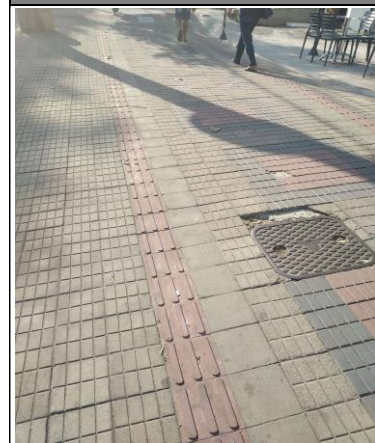
### Foto Geral

| ID | Itens Avaliados | Respostas | Nota |
|---|---|---|---|
| P_4 | Existência de Buracos ? | Poucos | 5 |
| P_5 | Condições Gerais do Piso e meio-fio da calçada ? | Regular | 5 |
| P_16 | Classificação geral da calçada pelo pesquisador. | Regular | 5 |

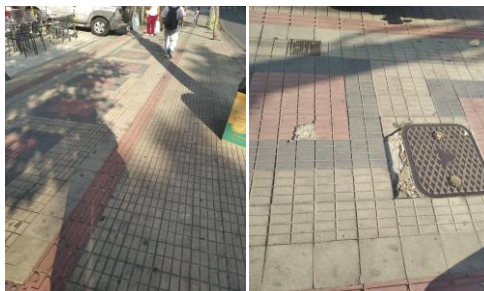
### Fotos Complementares - Detalhes do Passeio

| ID | Itens Avaliados | Respostas | Nota |
|---|---|---|---|
| P_8_1 | O piso tátil está no eixo da faixa livre ? | Não | 0 |
| P_8_2 | Se tem uma leve mudança de direção está conforme a norma ? | Não | 0 |
