## Lote 4 - Rota: Contorno

| Diagnóstico da Calçada | Qualidade do Serviço | |
| Endereço: Av.Contorno, s/nº | 54 | C |
| Data do Registro: 28/10/2019 17:50:33 | | |

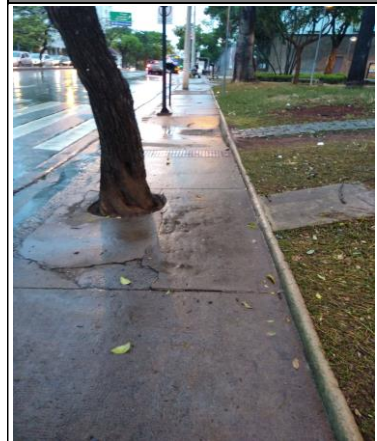
Foto Geral

| ID | Itens Avaliados | Respostas | Nota |
|---|---|---|---|
| P_4 | Existência de Buracos ? | Poucos | 5 |
| P_5 | Condições Gerais do Piso e meio-fio da calçada ? | Péssimo | 0 |
| P_16 | Classificação geral da calçada pelo pesquisador. | Ruim | 0 |

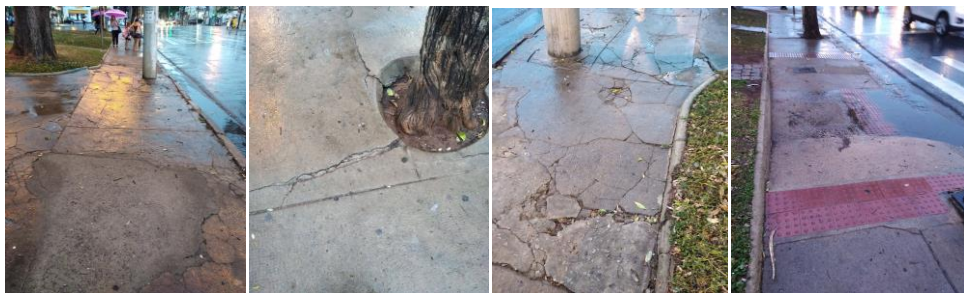
Fotos Complementares - Detalhes do Passeio

| ID | Itens Avaliados | Respostas | Nota |
|---|---|---|---|
| P_7_3 | O rebaixo possui piso tátil ? | Tem só piso de alerta | -1 |
