## Lote 1 - Rota: Outros

| Diagnóstico da Calçada | Qualidade do Serviço | |
| Endereço: Rua Beira Córrego, 165 | 55 | C |

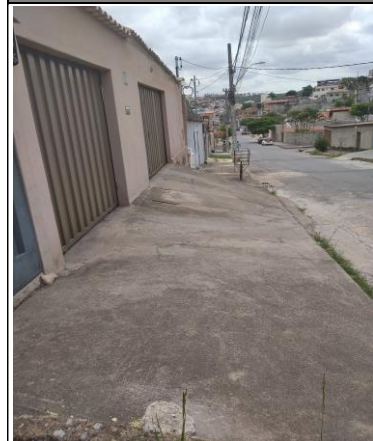
### Foto Geral

| ID | Itens Avaliados | Respostas | Nota |
|---|---|---|---|
| P_5 | Condições Gerais do Piso e meio-fio da calçada ? | Regular | 5 |
| P_6 | Presença de desníveis ? | Severo | 0 |
| P_16 | Classificação geral da calçada pelo pesquisador. | Ruim | 0 |

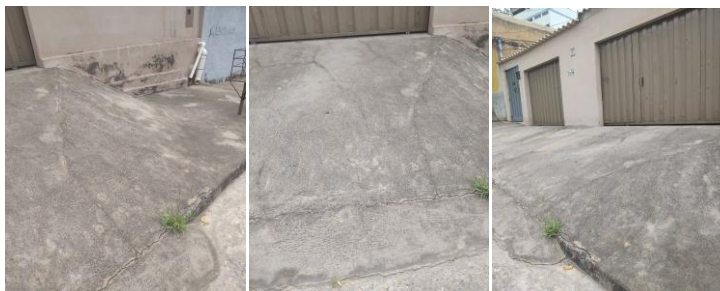
### Fotos Complementares - Detalhes do Passeio

| ID | Itens Avaliados | Respostas | Nota |
|---|---|---|---|
| P_9 | A calçada Possui Rebaixamento de Veículos correto ? | Não | 0 |
