## Lote 4 - Rota: Raja Gabália

**FRATAR**  
ENGENHARIA CONSULTIVA

| Diagnóstico da Calçada | Qualidade do Serviço | |
| Endereço: Av. Olegário Maciel, 2250 | 60 | C |

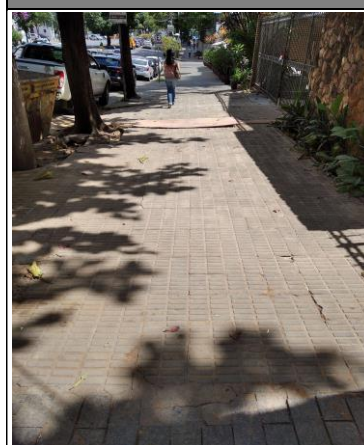
### Foto Geral

| ID | Itens Avaliados | Respostas | Nota |
|---|---|---|---|
| P_4 | Existência de Buracos ? | Muitos | 0 |
| P_5 | Condições Gerais do Piso e meio-fio da calçada ? | Péssimo | 0 |
| P_11 | O Passeio está no padrão da SMPU ? | Não | 0 |
| P_16 | Classificação geral da calçada pelo pesquisador. | Ruim | 0 |
