## Lote 3 - Rota: Antônio Carlos II

| Diagnóstico da Calçada | Qualidade do Serviço | |
| Endereço: Av. Portugal, 2075 | 50 | D |

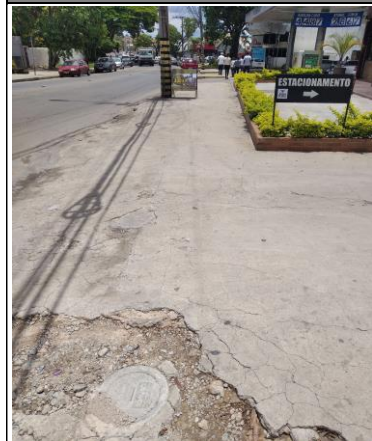
### Foto Geral

| ID | Itens Avaliados | Respostas | Nota |
|---|---|---|---|
| P_4 | Existência de Buracos ? | Muitos | 0 |
| P_5 | Condições Gerais do Piso e meio-fio da calçada ? | Péssimo | 0 |
| P_16 | Classificação geral da calçada pelo pesquisador. | Ruim | 0 |
