# Lote 1 - Rota: Noroeste

| Diagnóstico da Calçada | Qualidade do Serviço | |
| Endereço: Av. Brigadeiro Eduardo Gomes, 990 | 75 | B |
| Data do Registro: 13/11/2019 14:11:16 | | |

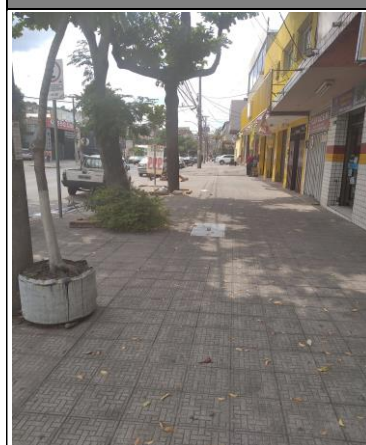
## Foto Geral

| ID | Itens Avaliados | Respostas | Nota |
|---|---|---|---|
| P_16 | Classificação geral da calçada pelo pesquisador. | Regular | 5 |
