# Lote 1 - Rota: Padre Pedro Pinto

**FRATAR**  
ENGENHARIA CONSULTIVA

| Diagnóstico da Calçada | Qualidade do Serviço | |
| Endereço: Rua Padre Pedro Pinto, 2919 | 45 | D |

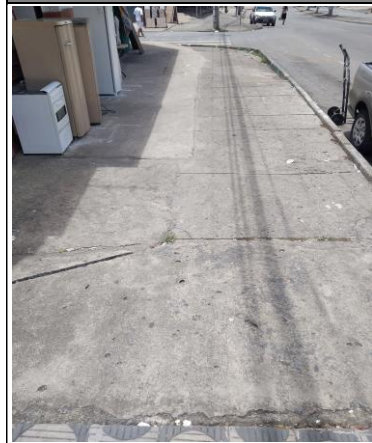
Foto Geral

| ID | Itens Avaliados | Respostas | Nota |
|---|---|---|---|
| P_5 | Condições Gerais do Piso e meio-fio da calçada ? | Regular | 5 |
| P_6 | Presença de desníveis ? | Severo | 0 |
| P_7 | Tem rebaixamento de calçada para Pedestre ? | Não, mas deveria ter. | 0 |
| P_11 | O Passeio está no padrão da SMPU ? | Não | 0 |
| P_16 | Classificação geral da calçada pelo pesquisador. | Ruim | 0 |
