# Lote 4 - Rota: Raja Gabágia

**FRATAR**  
ENGENHARIA CONSULTIVA

| Diagnóstico da Calçada | Qualidade do Serviço | |
| Endereço: Rua Curitiba, 449 | 73 | B |

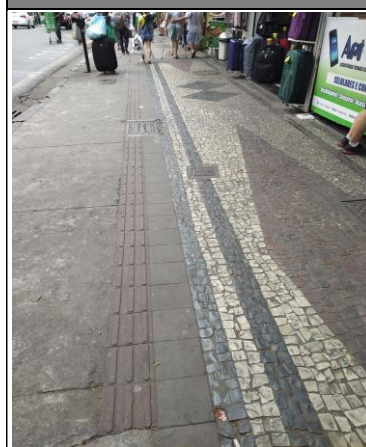
## Foto Geral

| ID | Itens Avaliados | Respostas | Nota |
|---|---|---|---|
| P_16 | Classificação geral da calçada pelo pesquisador. | Regular | 5 |

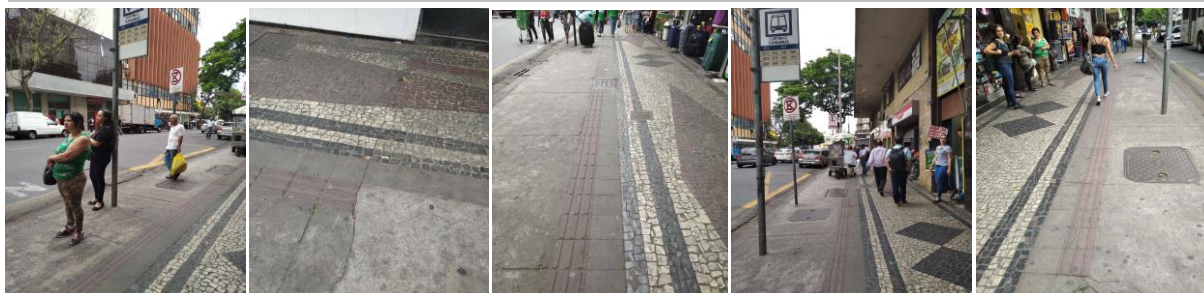
## Fotos Complementares - Detalhes do Passeio

| ID | Itens Avaliados | Respostas | Nota |
|---|---|---|---|
| P_8_1 | O piso tátil está no eixo da faixa livre ? | Não | 0 |
| P_8_2 | Se tem uma leve mudança de direção está conforme a norma ? | Não | 0 |
| P_8_6 | Tem piso tátil em pontos de ônibus conforme a norma? | Não | 0 |
