| Diagnóstico da Calçada | Qualidade do Serviço | |
| Endereço: Av. Portugal, 2085 | 42 | D |
| Data do Registro: 19/11/2019 11:56:05 | | |
| Num. Lote CTM: 200074000580 | | |

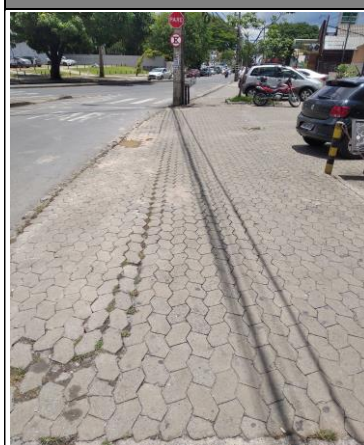
Foto Geral

| ID | Itens Avaliados | Respostas | Nota |
|---|---|---|---|
| P_4 | Existência de Buracos ? | Muitos | 0 |
| P_5 | Condições Gerais do Piso e meio-fio da calçada ? | Regular | 5 |
| P_16 | Classificação geral da calçada pelo pesquisador. | Ruim | 0 |
