# Lote 1 - Rota: Noroeste

| Diagnóstico da Calçada | Qualidade do Serviço | |
| Endereço: Av. Brigadeiro Eduardo Gomes, 1844 | 65 | C |
| Data do Registro: 13/11/2019 15:28:38 | | |

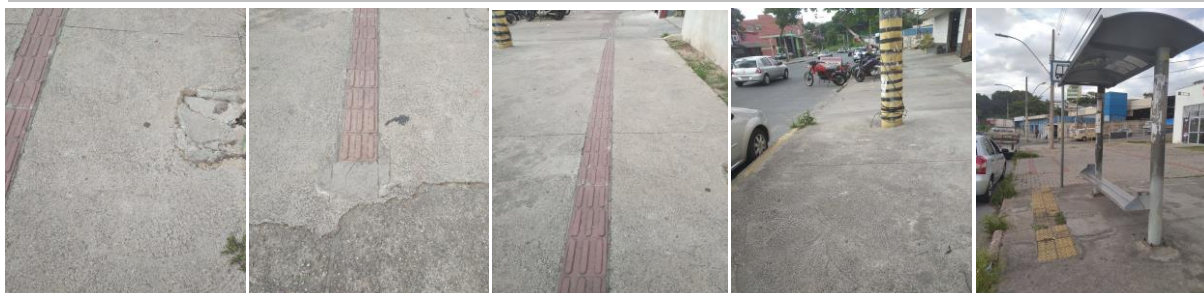
## Fotos Complementares - Detalhes do Passeio

| ID | Itens Avaliados | Respostas | Nota |
|---|---|---|---|
| P_4 | Existência de Buracos ? | Poucos | 5 |
| P_5 | Condições Gerais do Piso e meio-fio da calçada ? | Regular | 5 |

| ID | Itens Avaliados | Respostas | Nota |
|---|---|---|---|
| P_8_1 | O piso tátil está no eixo da faixa livre ? | Não | 0 |
