# Lote 1 - Rota: Noroeste

**FRATAR**  
ENGENHARIA CONSULTIVA

| Diagnóstico da Calçada | Qualidade do Serviço | |
| Endereço: Av. Abílio Machado, 3111 | 52 | C |

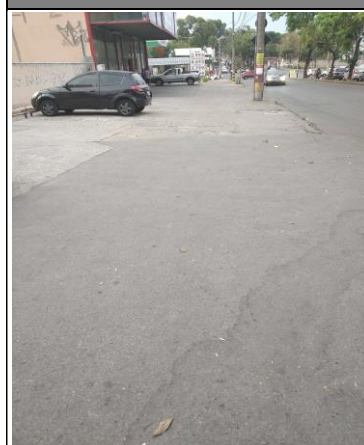
## Foto Geral

| ID | Itens Avaliados | Respostas | Nota |
|---|---|---|---|
| P_4 | Existência de Buracos ? | Poucos | 5 |
| P_5 | Condições Gerais do Piso e meio-fio da calçada ? | Regular | 5 |
| P_9 | A calçada Possui Rebaixamento de Veículos correto ? | Não | 0 |
| P_11 | O Passeio está no padrão da SMPU ? | Não | 0 |
| P_12 | A testada possui prática de estacionamento sobre o passeio ? | Sim | 0 |
| P_16 | Classificação geral da calçada pelo pesquisador. | Regular | 5 |

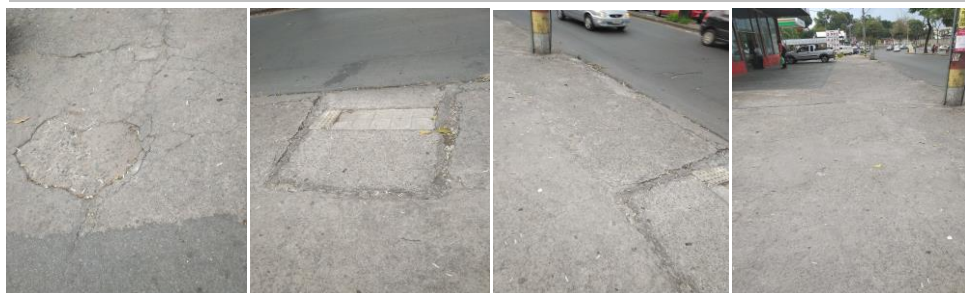
## Fotos Complementares - Detalhes do Passeio

| ID | Itens Avaliados | Respostas | Nota |
|---|---|---|---|
| P_7_1_2 | Se for do Tipo 1, O rebaixo tem abas conforme a norma ? | Não | -1 |
| P_7_3 | O rebaixo possui piso tátil ? | Tem só piso de alerta | -1 |
| P_7_3_1 | O piso tátil de alerta e direcional do rebaixo está conforme a norma ? | Não | -1 |
