## Lote 4 - Rota: Raja Gabália

**FRATAR**  
ENGENHARIA CONSULTIVA

| Diagnóstico da Calçada | Qualidade do Serviço | |
| Endereço: Rua Curitiba, 580 | 63 | C |

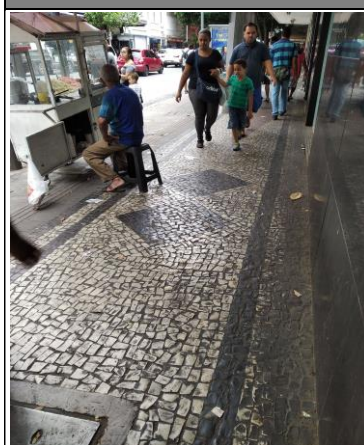
Foto Geral

| ID | Itens Avaliados | Respostas | Nota |
|---|---|---|---|
| P_4 | Existência de Buracos ? | Poucos | 5 |
| P_5 | Condições Gerais do Piso e meio-fio da calçada ? | Regular | 5 |
| P_16 | Classificação geral da calçada pelo pesquisador. | Regular | 5 |
