# Lote 5 - Rota: Afonso Pena

**FRATAR**  
ENGENHARIA CONSULTIVA

| Diagnóstico da Calçada | Qualidade do Serviço | |
| Endereço: Av. Afonso Pena, 2552 | 53 | C |

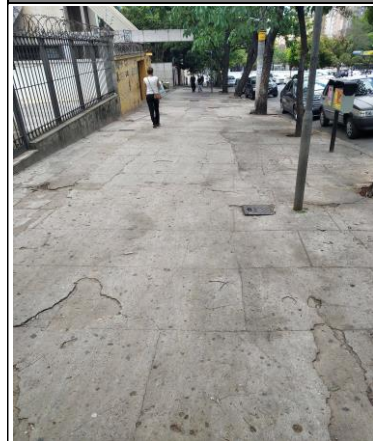
## Foto Geral

| ID | Itens Avaliados | Respostas | Nota |
|---|---|---|---|
| P_4 | Existência de Buracos ? | Poucos | 5 |
| P_5 | Condições Gerais do Piso e meio-fio da calçada ? | Péssimo | 0 |
| P_9 | A calçada Possui Rebaixamento de Veículos correto ? | Não | 0 |
| P_11 | O Passeio está no padrão da SMPU ? | Não | 0 |
| P_16 | Classificação geral da calçada pelo pesquisador. | Ruim | 0 |
