# Lote 4 - Rota: Raja Gabágia

**FRATAR**  
ENGENHARIA CONSULTIVA

| Diagnóstico da Calçada | Qualidade do Serviço | |
| Endereço: Rua São Paulo, 1270 | 63 | C |

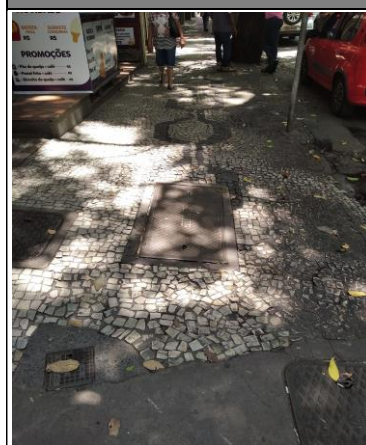
## Foto Geral

| ID | Itens Avaliados | Respostas | Nota |
|---|---|---|---|
| P_3 | Tipo de revestimento da calçada ? | Pedra Portuguesa | 8 |
| P_4 | Existência de Buracos ? | Poucos | 5 |
| P_5 | Condições Gerais do Piso e meio-fio da calçada ? | Regular | 5 |
| P_16 | Classificação geral da calçada pelo pesquisador. | Regular | 5 |
