## Lote 4 - Rota: Contorno

**FRATAR**  
ENGENHARIA CONSULTIVA

| Diagnóstico da Calçada | Qualidade do Serviço | |
| Endereço: Av.Contorno, 7871 | 50 | D |

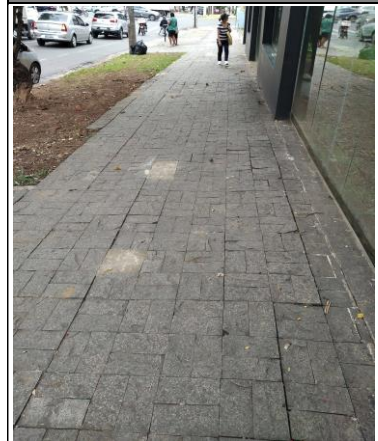
### Foto Geral

| ID | Itens Avaliados | Respostas | Nota |
|---|---|---|---|
| P_4 | Existência de Buracos ? | Muitos | 0 |
| P_5 | Condições Gerais do Piso e meio-fio da calçada ? | Péssimo | 0 |
| P_16 | Classificação geral da calçada pelo pesquisador. | Ruim | 0 |
