| Diagnóstico da Calçada | Qualidade do Serviço | |
| Endereço: Rua Professor Moraes, 27 | 58 | C |

# Lote 5 - Rota: Afonso Pena

**FRATAR**  
ENGENHARIA CONSULTIVA

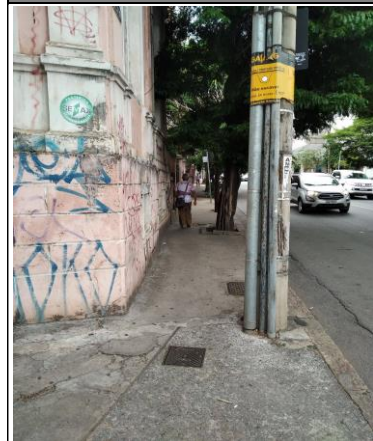
Foto Geral

| ID | Itens Avaliados | Respostas | Nota |
|---|---|---|---|
| P_4 | Existência de Buracos ? | Poucos | 5 |
| P_5 | Condições Gerais do Piso e meio-fio da calçada ? | Regular | 5 |
| P_16 | Classificação geral da calçada pelo pesquisador. | Regular | 5 |

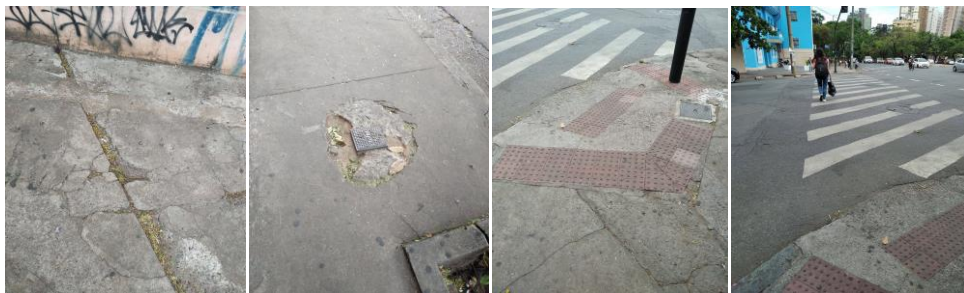
Fotos Complementares - Detalhes do Passeio

| ID | Itens Avaliados | Respostas | Nota |
|---|---|---|---|
| P_7_1_2 | Se for do Tipo 1, O rebaixo tem abas conforme a norma ? | Não | -1 |
| P_7_3 | O rebaixo possui piso tátil ? | Tem só piso de alerta | -1 |
| P_7_3_1 | O piso tátil de alerta e direcional do rebaixo está conforme a norma ? | Não | -1 |
