## Lote 3 - Rota: Antônio Carlos II

**FRATAR**  
ENGENHARIA CONSULTIVA

| Diagnóstico da Calçada | Qualidade do Serviço | |
| Endereço: Av. Portugal, 3231 | 70 | C |

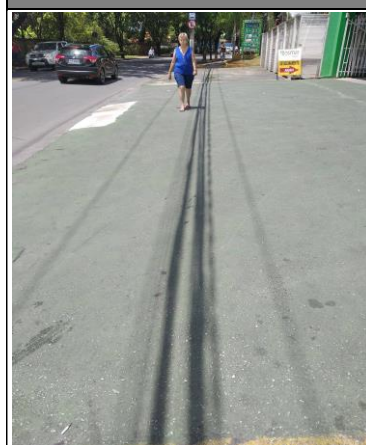
Foto Geral

| ID | Itens Avaliados | Respostas | Nota |
|---|---|---|---|
| P_5 | Condições Gerais do Piso e meio-fio da calçada ? | Regular | 5 |
| P_9 | A calçada Possui Rebaixamento de Veículos correto ? | Não | 0 |
| P_11 | O Passeio está no padrão da SMPU ? | Não | 0 |
| P_16 | Classificação geral da calçada pelo pesquisador. | Regular | 5 |
