# Lote 5 - Rota: Sul

**FRATAR**  
ENGENHARIA CONSULTIVA

| Diagnóstico da Calçada | Qualidade do Serviço | |
| Endereço: Av. Nossa Sra. Do Carmo, 1160 | 50 | D |

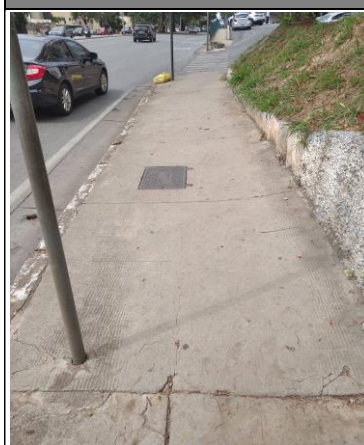
## Foto Geral

| ID | Itens Avaliados | Respostas | Nota |
|---|---|---|---|
| P_4 | Existência de Buracos ? | Poucos | 5 |
| P_5 | Condições Gerais do Piso e meio-fio da calçada ? | Regular | 5 |
| P_7 | Tem rebaixamento de calçada para Pedestre ? | Não, mas deveria ter. | 0 |
| P_11 | O Passeio está no padrão da SMPU ? | Não | 0 |
| P_16 | Classificação geral da calçada pelo pesquisador. | Ruim | 0 |
