## Lote 3 - Rota: Antônio Carlos II

**FRATAR**  
ENGENHARIA CONSULTIVA

| Diagnóstico da Calçada | Qualidade do Serviço | |
| Endereço: Av. Portugal, s/nº | 70 | C |

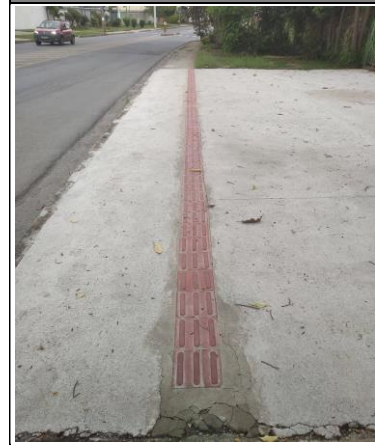
### Foto Geral

| ID | Itens Avaliados | Respostas | Nota |
|---|---|---|---|
| P_5 | Condições Gerais do Piso e meio-fio da calçada ? | Regular | 5 |
| P_11 | O Passeio está no padrão da SMPU ? | Não | 0 |
| P_16 | Classificação geral da calçada pelo pesquisador. | Regular | 5 |

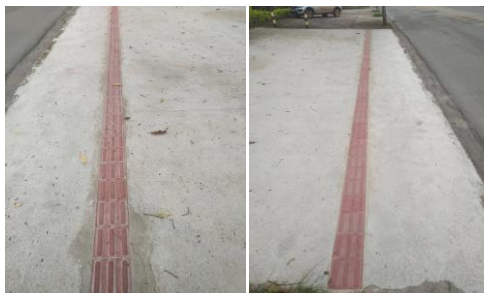
### Fotos Complementares - Detalhes do Passeio

| ID | Itens Avaliados | Respostas | Nota |
|---|---|---|---|
| P_8_1 | O piso tátil está no eixo da faixa livre ? | Não | 0 |
| P_8_2 | Se tem uma leve mudança de direção está conforme a norma ? | Não | 0 |
| P_8_7 | O piso tátil tem conexão com os lotes vizinhos? | Não | 0 |
