## Lote 4 - Rota: Contorno

**FRATAR**  
ENGENHARIA CONSULTIVA

| Diagnóstico da Calçada | Qualidade do Serviço | |
| Endereço: Av.Contorno, 8382 | 42 | D |

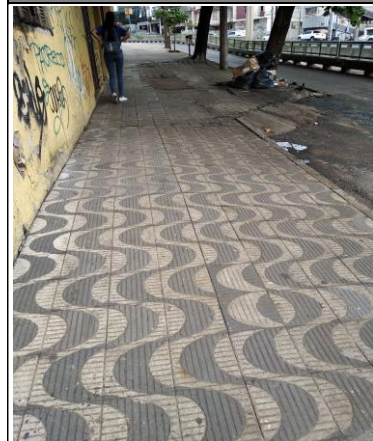
### Foto Geral

| ID | Itens Avaliados | Respostas | Nota |
|---|---|---|---|
| P_4 | Existência de Buracos ? | Muitos | 0 |
| P_5 | Condições Gerais do Piso e meio-fio da calçada ? | Péssimo | 0 |
| P_6 | Presença de desníveis ? | Médio | 3 |
| P_16 | Classificação geral da calçada pelo pesquisador. | Ruim | 0 |

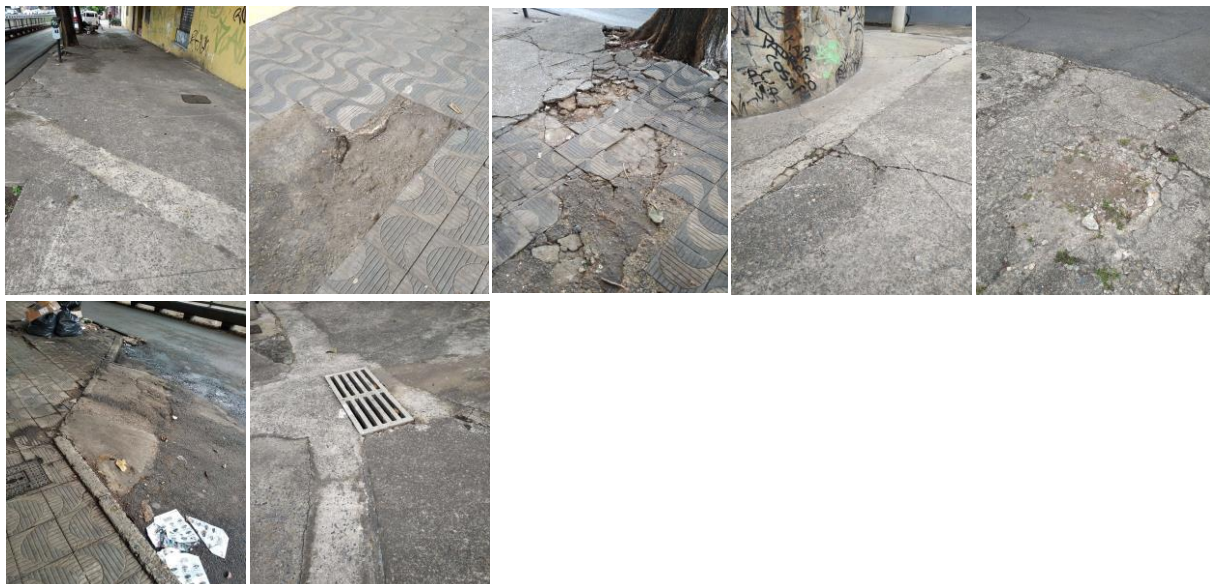
### Fotos Complementares - Detalhes do Passeio

| ID | Itens Avaliados | Respostas | Nota |
|---|---|---|---|
| P_9 | A calçada Possui Rebaixamento de Veículos correto ? | Não | 0 |
| P_11 | O Passeio está no padrão da SMPU ? | Não | 0 |
