## Lote 5 - Rota: Afonso Pena

| Diagnóstico da Calçada | Qualidade do Serviço | |
| Endereço: Av. Afonso Pena, 2935 | <b>83</b> | <b>B</b> |
| Data do Registro: 01/11/2019 11:37:48 | | |

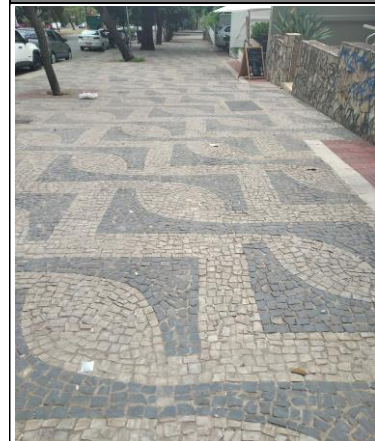
### Foto Geral

| ID | Itens Avaliados | Respostas | Nota |
|---|---|---|---|
| P_2 | Qual a largura livre do Passeio ? | Acima de 1.50 m | 10 |
| P_3 | Tipo de revestimento da calçada ? | Pedra Portuguesa | 8 |
| P_5 | Condições Gerais do Piso e meio-fio da calçada ? | Ótimo(a) | 10 |
| P_11 | O Passeio está no padrão da SMPU ? | Não | 0 |
| P_16 | Classificação geral da calçada pelo pesquisador. | Regular | 5 |
