# Lote 4 - Rota: Raja Gabália

| Diagnóstico da Calçada | Qualidade do Serviço | |
| Endereço: Av. Álvares Cabral, 1100 | 28 | E |
| Num. Lote CTM: 10158200300 | | |

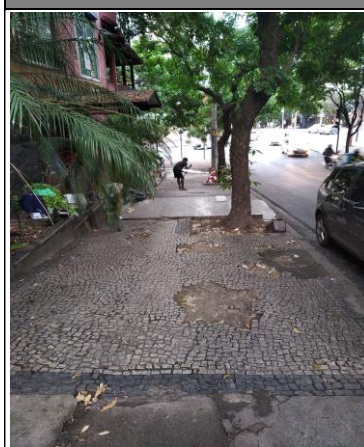
## Foto Geral

| ID | Itens Avaliados | Respostas | Nota |
|---|---|---|---|
| P_4 | Existência de Buracos ? | Muitos | 0 |
| P_5 | Condições Gerais do Piso e meio-fio da calçada ? | Péssimo | 0 |
| P_6 | Presença de desníveis ? | Severo | 0 |
| P_16 | Classificação geral da calçada pelo pesquisador. | Ruim | 0 |

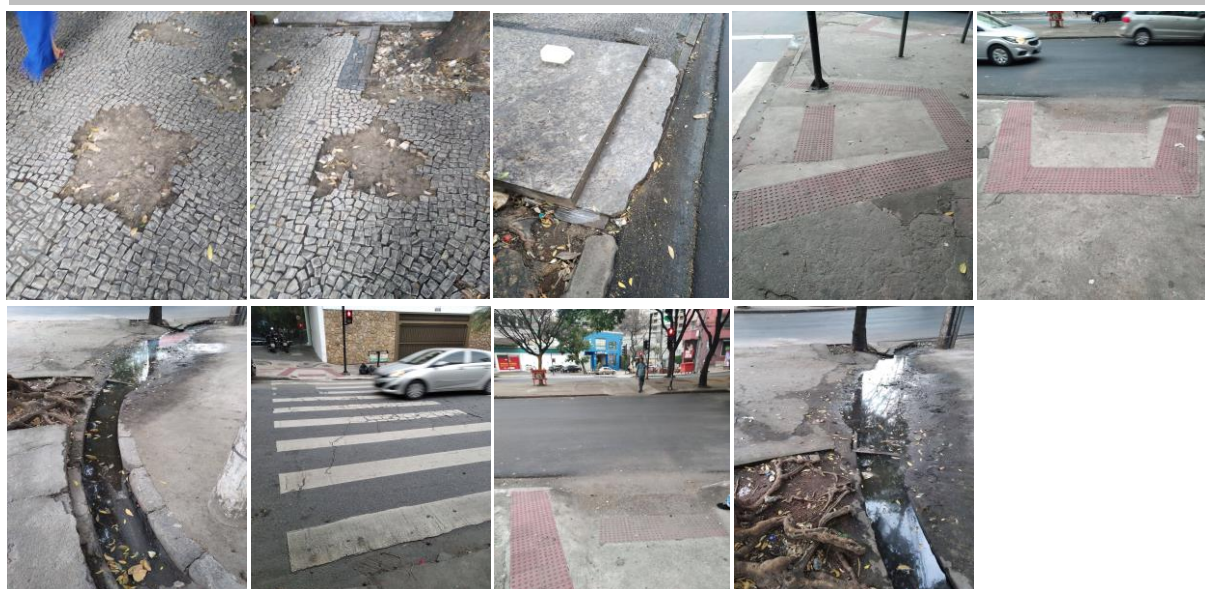
## Fotos Complementares - Detalhes do Passeio

| ID | Itens Avaliados | Respostas | Nota |
|---|---|---|---|
| P_13_1 | Dispositivo de Drenagem está devidamente instalado e bem conservado? | Não | -3 |
| P_13_2 | Dispositivo de Drenagem oferece risco para caminamento seguro de pedestre? | Sim | -5 |
