## Lote 3 - Rota: Augusto de Lima

| Diagnóstico da Calçada | Qualidade do Serviço | |
| Endereço: Av. Augusto de Lima, 1756 | 68 | C |

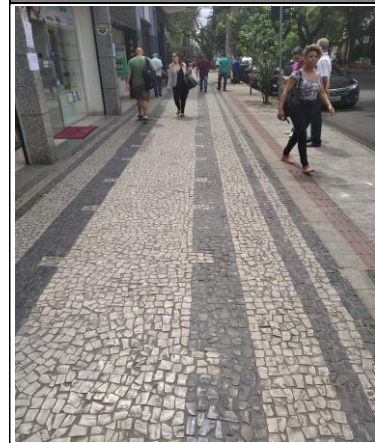
### Foto Geral

| ID | Itens Avaliados | Respostas | Nota |
|---|---|---|---|
| P_5 | Condições Gerais do Piso e meio-fio da calçada ? | Regular | 5 |
| P_11 | O Passeio está no padrão da SMPU ? | Não | 0 |
| P_16 | Classificação geral da calçada pelo pesquisador. | Regular | 5 |

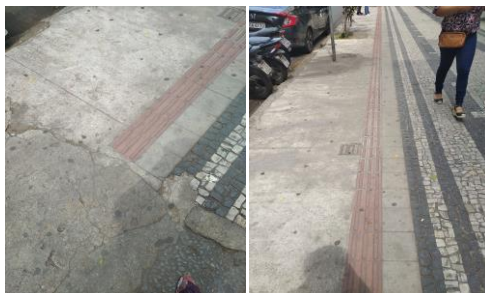
### Fotos Complementares - Detalhes do Passeio

| ID | Itens Avaliados | Respostas | Nota |
|---|---|---|---|
| P_8_1 | O piso tátil está no eixo da faixa livre ? | Não | 0 |
| P_8_7 | O piso tátil tem conexão com os lotes vizinhos? | Não | 0 |
