## Lote 4 - Rota: Raja Gabália

| Diagnóstico da Calçada | Qualidade do Serviço | |
| Endereço: Rua Curitiba, 995 | 63 | C |

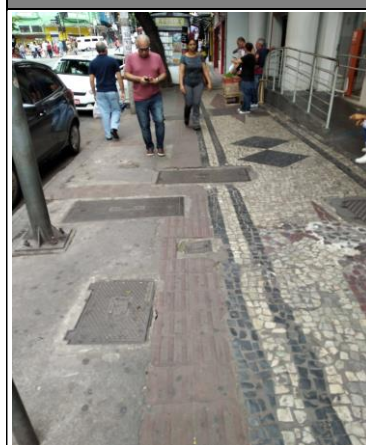
### Foto Geral

| ID | Itens Avaliados | Respostas | Nota |
|---|---|---|---|
| P_3 | Tipo de revestimento da calçada ? | Pedra Portuguesa | 8 |
| P_4 | Existência de Buracos ? | Poucos | 5 |
| P_5 | Condições Gerais do Piso e meio-fio da calçada ? | Regular | 5 |
| P_16 | Classificação geral da calçada pelo pesquisador. | Regular | 5 |

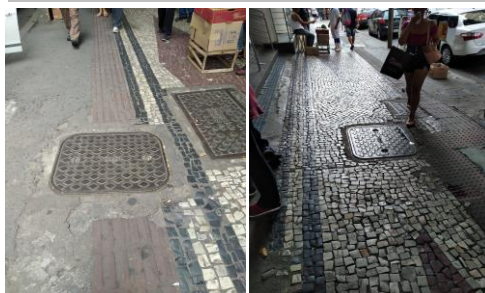
### Fotos Complementares - Detalhes do Passeio

| ID | Itens Avaliados | Respostas | Nota |
|---|---|---|---|
| P_8_1 | O piso tátil está no eixo da faixa livre ? | Não | 0 |
| P_8_2 | Se tem uma leve mudança de direção está conforme a norma ? | Não | 0 |
