| Diagnóstico da Calçada | Qualidade do Serviço | |
| Endereço: Rua Rio Grande do Norte, 837 | 45 | D |
| Data do Registro: 14/11/2019 09:07:00 | | |

# Lote 5 - Rota: Afonso Pena

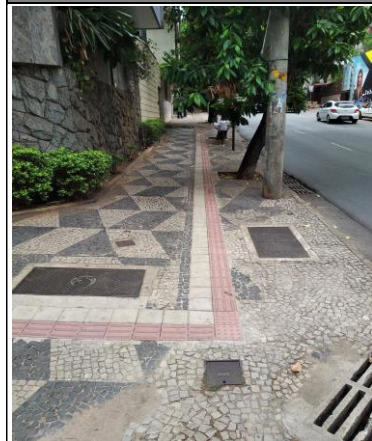
Foto Geral

| ID | Itens Avaliados | Respostas | Nota |
|---|---|---|---|
| P_6 | Presença de desníveis ? | Severo | 0 |
| P_11 | O Passeio está no padrão da SMPU ? | Não | 0 |
| P_16 | Classificação geral da calçada pelo pesquisador. | Ruim | 0 |

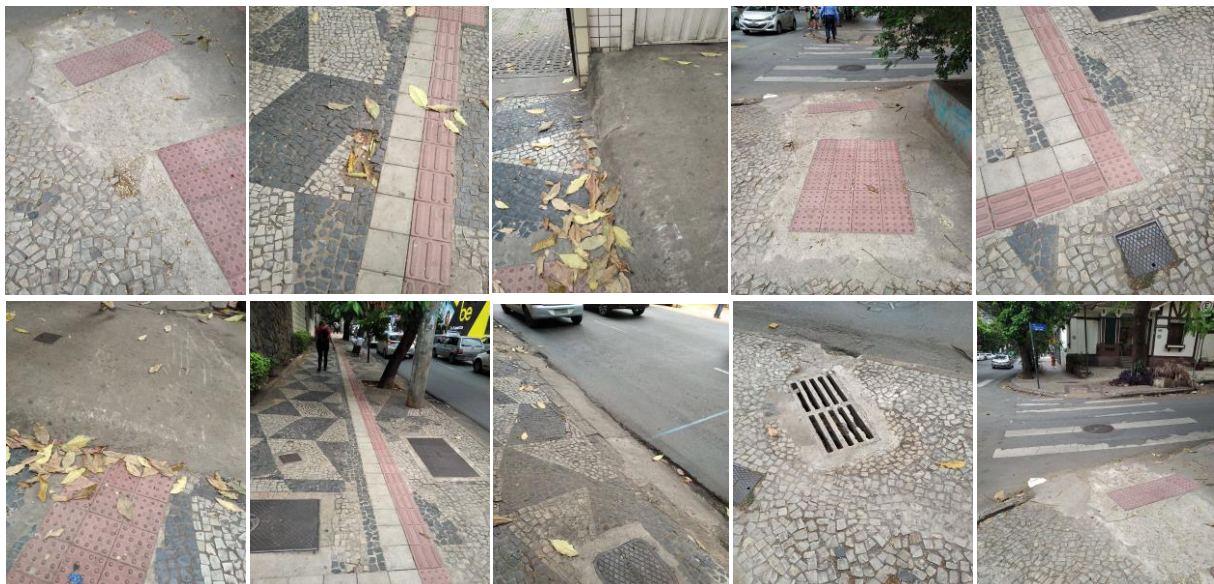
Fotos Complementares - Detalhes do Passeio

| ID | Itens Avaliados | Respostas | Nota |
|---|---|---|---|
| P_4 | Existência de Buracos ? | Poucos | 5 |
| P_9 | A calçada Possui Rebaixamento de Veículos correto ? | Não | 0 |
| P_13 | Existe algum dispositivo de Drenagem sobre a calçada ? | Sim | -5 |

| ID | Itens Avaliados | Respostas | Nota |
|---|---|---|---|
| P_7_1_2 | Se for do Tipo 1, O rebaixo tem abas conforme a norma ? | Não | -1 |
| P_7_3 | O rebaixo possui piso tátil ? | Tem só piso de alerta | -1 |
| P_13_2 | Dispositivo de Drenagem oferece risco para caminamento seguro de pedestre? | Sim | -5 |
