## Lote 4 - Rota: Raja Gabália

| Diagnóstico da Calçada | Qualidade do Serviço | |
| Endereço: Rua Curitiba, 493 | 66 | C |
| Num. Lote CTM: 10477000080 | | |

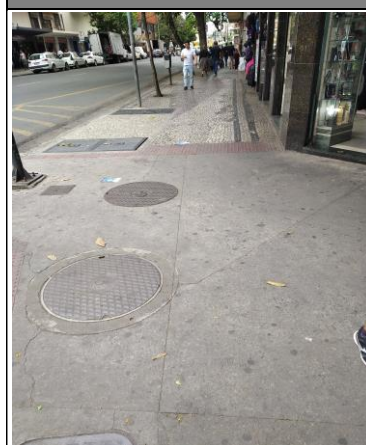
### Foto Geral

| ID | Itens Avaliados | Respostas | Nota |
|---|---|---|---|
| P_5 | Condições Gerais do Piso e meio-fio da calçada ? | Regular | 5 |
| P_16 | Classificação geral da calçada pelo pesquisador. | Regular | 5 |

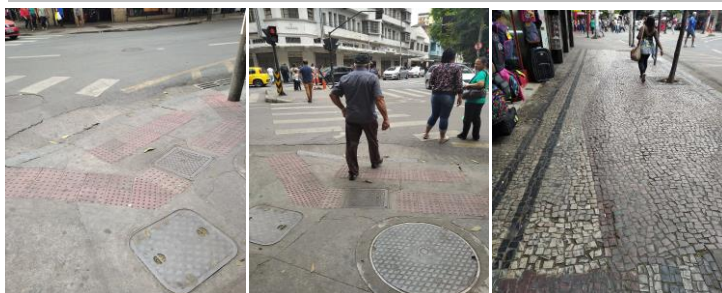
### Fotos Complementares - Detalhes do Passeio

| ID | Itens Avaliados | Respostas | Nota |
|---|---|---|---|
| P_7_1_2 | Se for do Tipo 1, O rebaixo tem abas conforme a norma ? | Não | -1 |
| P_7_3 | O rebaixo possui piso tátil ? | Tem só piso de alerta | -1 |
