## Lote 4 - Rota: Contorno

**FRATAR**  
ENGENHARIA CONSULTIVA

| Diagnóstico da Calçada | Qualidade do Serviço | |
|---|---|---|
| Endereço: Av.Contorno, 6928 | 72 | B |
| Data do Registro: 31/10/2019 16:59:07 | | |

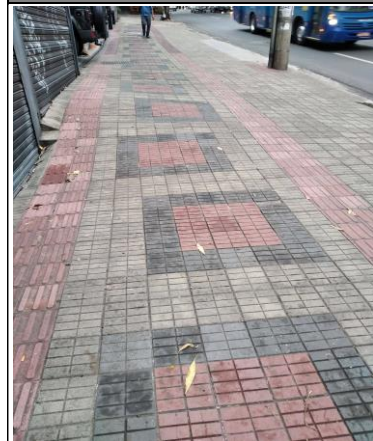
### Foto Geral

| ID | Itens Avaliados | Respostas | Nota |
|---|---|---|---|
| P_4 | Existência de Buracos ? | Poucos | 5 |
| P_5 | Condições Gerais do Piso e meio-fio da calçada ? | Regular | 5 |
| P_6 | Presença de desníveis ? | Leve | 7 |
| P_11 | O Passeio está no padrão da SMPU ? | Não | 0 |
| P_16 | Classificação geral da calçada pelo pesquisador. | Regular | 5 |
