| Diagnóstico da Calçada | Qualidade do Serviço | |
| Endereço: Av. João Pinheiro, 670 | 40 | D |
| Data do Registro: 03/11/2019 16:54:17 | | |

## Lote 5 - Rota: Sul

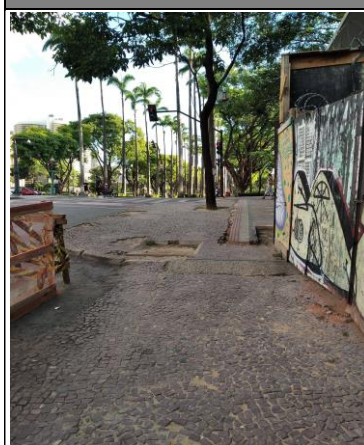
Foto Geral

| ID | Itens Avaliados | Respostas | Nota |
|---|---|---|---|
| P_4 | Existência de Buracos ? | Muitos | 0 |
| P_5 | Condições Gerais do Piso e meio-fio da calçada ? | Péssimo | 0 |
| P_6 | Presença de desníveis ? | Leve | 7 |
| P_16 | Classificação geral da calçada pelo pesquisador. | Ruim | 0 |

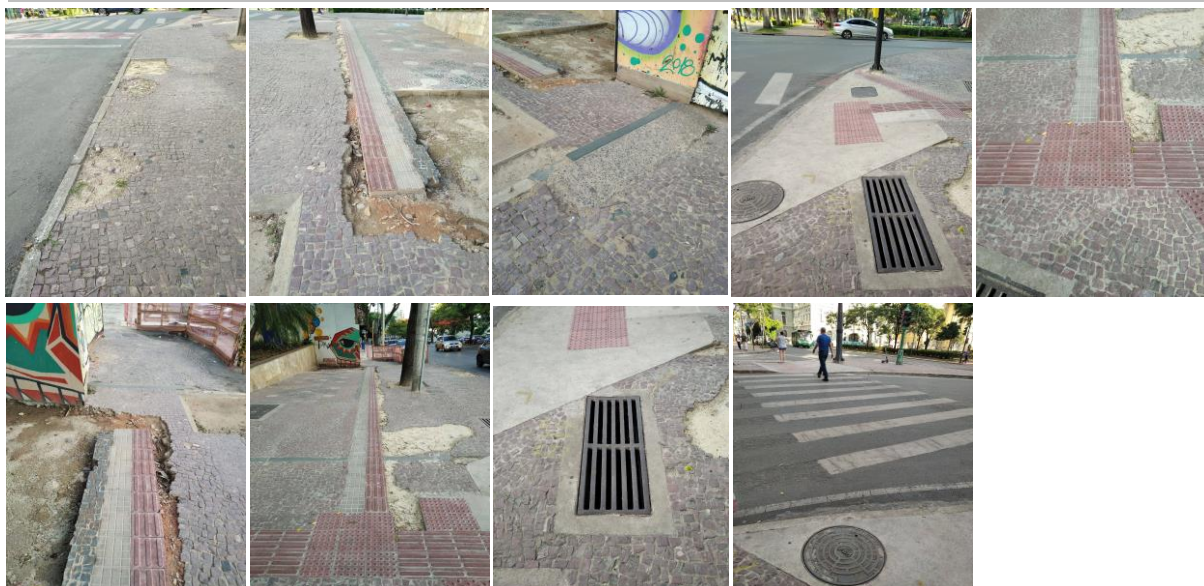
Fotos Complementares - Detalhes do Passeio

| ID | Itens Avaliados | Respostas | Nota |
|---|---|---|---|
| P_13 | Existe algum dispositivo de Drenagem sobre a calçada ? | Sim | -5 |

| ID | Itens Avaliados | Respostas | Nota |
|---|---|---|---|
| P_13_2 | Dispositivo de Drenagem oferece risco para caminamento seguro de pedestre? | Sim | -5 |
