# Lote 1 - Rota: Noroeste

| Diagnóstico da Calçada | Qualidade do Serviço | |
| Endereço: Av. Brigadeiro Eduardo Gomes, 606 | 70 | C |
| Num. Lote CTM: 130100200195 | | |

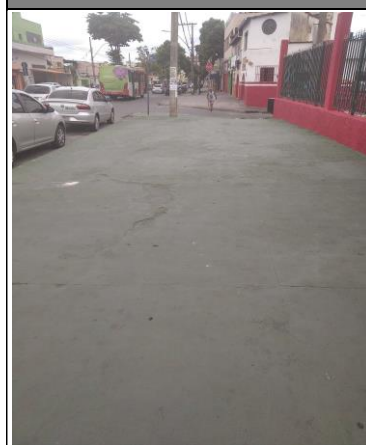
## Foto Geral

| ID | Itens Avaliados | Respostas | Nota |
|---|---|---|---|
| P_5 | Condições Gerais do Piso e meio-fio da calçada ? | Regular | 5 |
| P_9 | A calçada Possui Rebaixamento de Veículos correto ? | Não | 0 |
| P_11 | O Passeio está no padrão da SMPU ? | Não | 0 |
| P_16 | Classificação geral da calçada pelo pesquisador. | Regular | 5 |
