# Lote 4 - Rota: Raja Gabágia

**FRATAR**  
ENGENHARIA CONSULTIVA

| Diagnóstico da Calçada | Qualidade do Serviço | |
|---|---|---|
| Endereço: Av. Raja Gabágia, 2280 | 55 | C |
| Num. Lote CTM: 90686500710 | | |

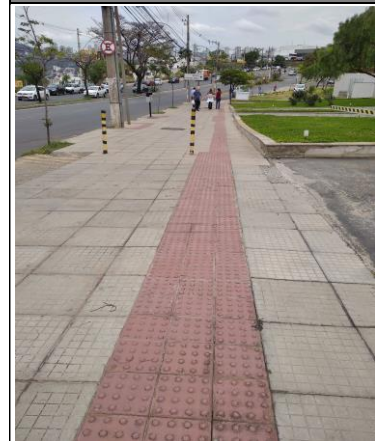
## Foto Geral

| ID | Itens Avaliados | Respostas | Nota |
|---|---|---|---|
| P_6 | Presença de desníveis ? | Severo | 0 |
| P_7 | Tem rebaixamento de calçada para Pedestre ? | Não, mas deveria ter. | 0 |
| P_9 | A calçada Possui Rebaixamento de Veículos correto ? | Não | 0 |
| P_16 | Classificação geral da calçada pelo pesquisador. | Ruim | 0 |

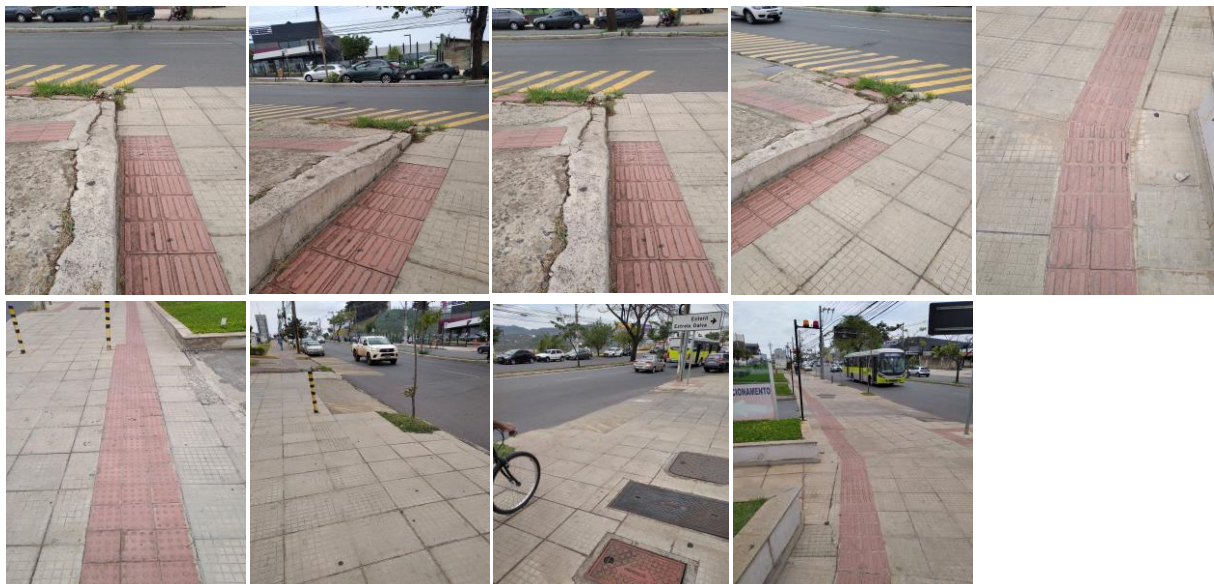
## Fotos Complementares - Detalhes do Passeio

| ID | Itens Avaliados | Respostas | Nota |
|---|---|---|---|
| P_8_1 | O piso tátil está no eixo da faixa livre ? | Não | 0 |
