## Lote 3 - Rota: Antônio Carlos II

| Diagnóstico da Calçada | Qualidade do Serviço | |
| Endereço: Av. Portugal, 940 | 85 | B |
| Data do Registro: 16/11/2019 10:52:53 | | |

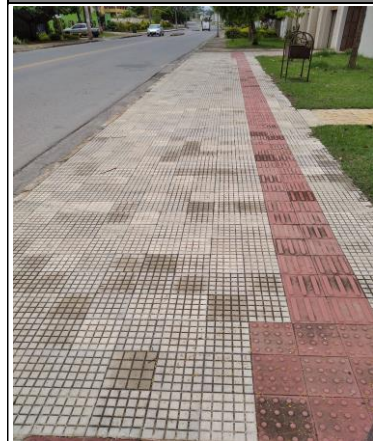
Foto Geral

| ID | Itens Avaliados | Respostas | Nota |
|---|---|---|---|
| P_16 | Classificação geral da calçada pelo pesquisador. | Regular | 5 |

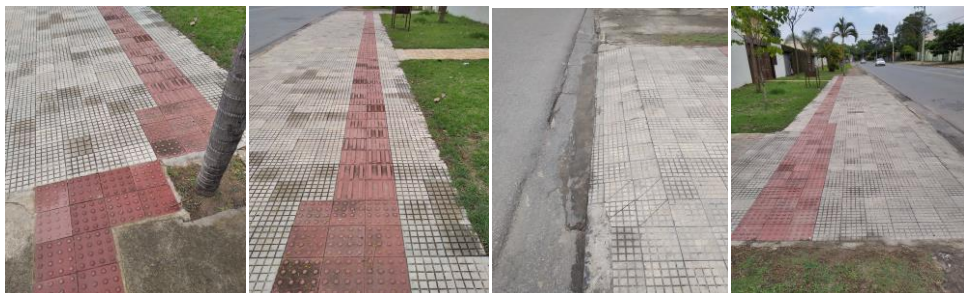
Fotos Complementares - Detalhes do Passeio

| ID | Itens Avaliados | Respostas | Nota |
|---|---|---|---|
| P_8_1 | O piso tátil está no eixo da faixa livre ? | Não | 0 |
| P_8_2 | Se tem uma leve mudança de direção está conforme a norma ? | Não | 0 |
| P_8_7 | O piso tátil tem conexão com os lotes vizinhos? | Não | 0 |
