## Lote 3 - Rota: Antônio Carlos II

**FRATAR**  
ENGENHARIA CONSULTIVA

| Diagnóstico da Calçada | Qualidade do Serviço | |
| Endereço: Av. Portugal, 1462 | 61 | C |

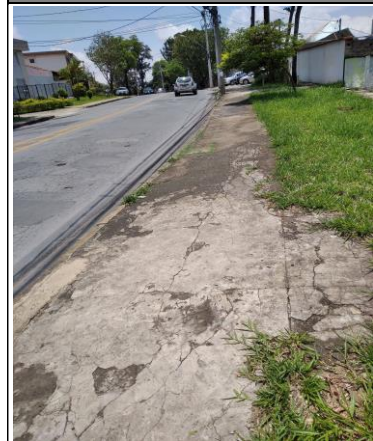
### Foto Geral

| ID | Itens Avaliados | Respostas | Nota |
|---|---|---|---|
| P_5 | Condições Gerais do Piso e meio-fio da calçada ? | Péssimo | 0 |
| P_16 | Classificação geral da calçada pelo pesquisador. | Ruim | 0 |
