# Lote 1 - Rota: Noroeste

**FRATAR**  
ENGENHARIA CONSULTIVA

| Diagnóstico da Calçada | Qualidade do Serviço | |
| Endereço: Av. Ivaí, 390 | 70 | C |

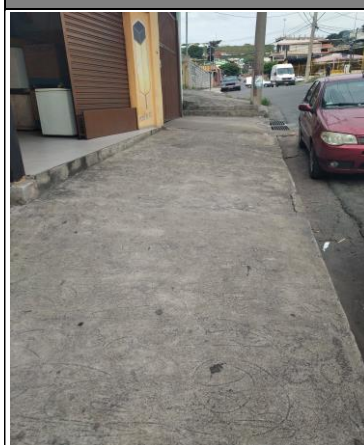
Foto Geral

| ID | Itens Avaliados | Respostas | Nota |
|---|---|---|---|
| P_5 | Condições Gerais do Piso e meio-fio da calçada ? | Regular | 5 |
| P_16 | Classificação geral da calçada pelo pesquisador. | Regular | 5 |

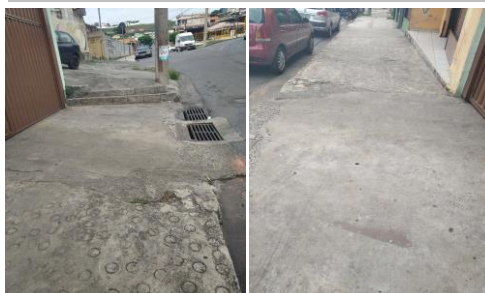
Fotos Complementares - Detalhes do Passeio

| ID | Itens Avaliados | Respostas | Nota |
|---|---|---|---|
| P_9 | A calçada Possui Rebaixamento de Veículos correto ? | Não | 0 |
| P_11 | O Passeio está no padrão da SMPU ? | Não | 0 |
