## Lote 4 - Rota: Contorno

**FRATAR**  
ENGENHARIA CONSULTIVA

| Diagnóstico da Calçada | Qualidade do Serviço | |
| Endereço: Av.Contorno, 3389 | 62 | C |

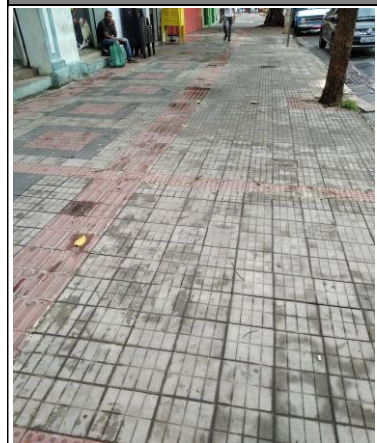
### Foto Geral

| ID | Itens Avaliados | Respostas | Nota |
|---|---|---|---|
| P_4 | Existência de Buracos ? | Poucos | 5 |
| P_5 | Condições Gerais do Piso e meio-fio da calçada ? | Regular | 5 |
| P_6 | Presença de desníveis ? | Leve | 7 |
| P_16 | Classificação geral da calçada pelo pesquisador. | Regular | 5 |

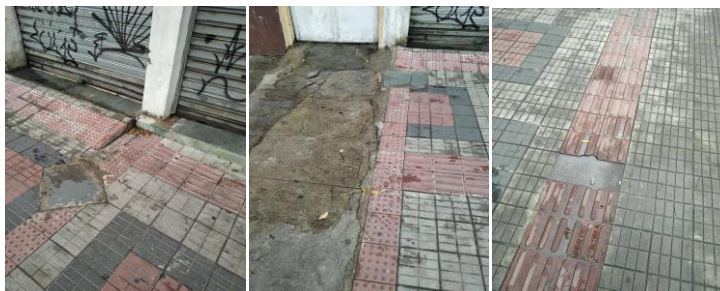
### Fotos Complementares - Detalhes do Passeio

| ID | Itens Avaliados | Respostas | Nota |
|---|---|---|---|
| P_8_8 | O piso tátil está em boas condições aparentes? | Não | 0 |
