# Lote 1 - Rota: Carlos Luz

**FRATAR**  
ENGENHARIA CONSULTIVA

| Diagnóstico da Calçada | Qualidade do Serviço | |
| Endereço: Rua Sena Madureira, 277 | 63 | C |

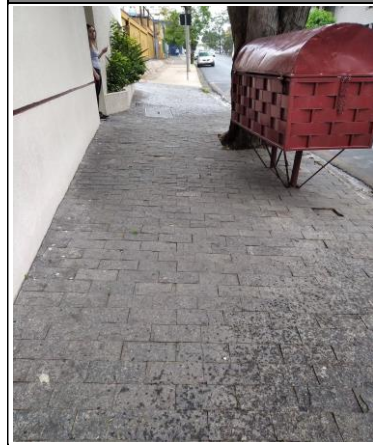
## Foto Geral

| ID | Itens Avaliados | Respostas | Nota |
|---|---|---|---|
| P_5 | Condições Gerais do Piso e meio-fio da calçada ? | Regular | 5 |
| P_6 | Presença de desníveis ? | Leve | 7 |
| P_16 | Classificação geral da calçada pelo pesquisador. | Regular | 5 |

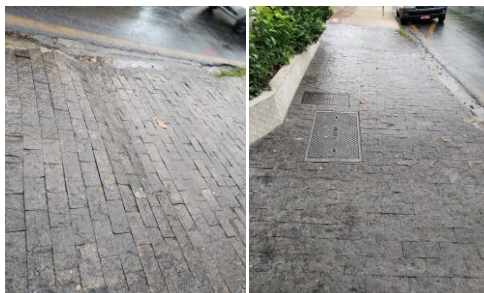
## Fotos Complementares - Detalhes do Passeio

| ID | Itens Avaliados | Respostas | Nota |
|---|---|---|---|
| P_3 | Tipo de revestimento da calçada ? | Outro | 0 |
| P_11 | O Passeio está no padrão da SMPU ? | Não | 0 |
