## Lote 4 - Rota: Contorno

| Diagnóstico da Calçada | Qualidade do Serviço | |
| Endereço: Av.Contorno, 1364 | 50 | D |
| Data do Registro: 01/11/2019 14:54:03 | | |

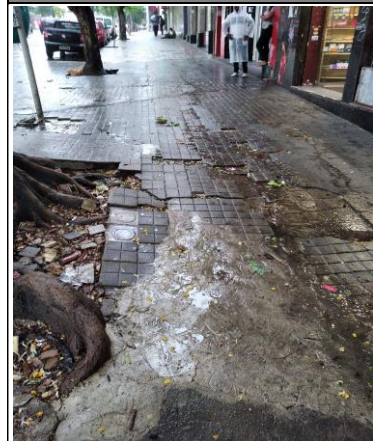
### Foto Geral

| ID | Itens Avaliados | Respostas | Nota |
|---|---|---|---|
| P_4 | Existência de Buracos ? | Muitos | 0 |
| P_5 | Condições Gerais do Piso e meio-fio da calçada ? | Péssimo | 0 |
| P_16 | Classificação geral da calçada pelo pesquisador. | Ruim | 0 |
