# Lote 1 - Rota: Carlos Luz

**FRATAR**  
ENGENHARIA CONSULTIVA

| Diagnóstico da Calçada | Qualidade do Serviço | |
|---|---|---|
| Endereço: Rua Monteiro Lobato, 315 | 69 | C |
| Num. Lote CTM: 140231300290 | | |

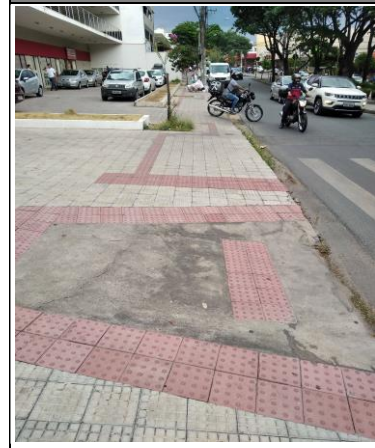
## Foto Geral

| ID | Itens Avaliados | Respostas | Nota |
|---|---|---|---|
| P_11 | O Passeio está no padrão da SMPU ? | Não | 0 |
| P_12 | A testada possui prática de estacionamento sobre o passeio ? | Sim | 0 |
| P_16 | Classificação geral da calçada pelo pesquisador. | Regular | 5 |

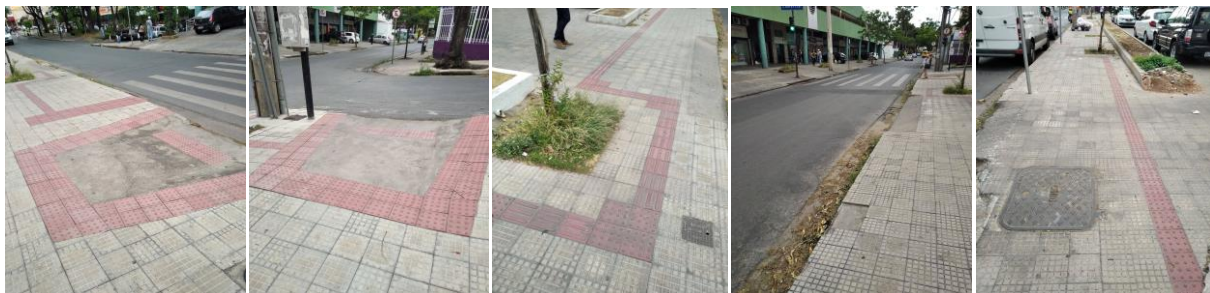
## Fotos Complementares - Detalhes do Passeio

| ID | Itens Avaliados | Respostas | Nota |
|---|---|---|---|
| P_7_1_2 | Se for do Tipo 1, O rebaixo tem abas conforme a norma ? | Não | -1 |
| P_7_3 | O rebaixo possui piso tátil ? | Tem só piso de alerta | -1 |
| P_8_1 | O piso tátil está no eixo da faixa livre ? | Não | 0 |
