## Lote 3 - Rota: Leste 3

| Diagnóstico da Calçada | Qualidade do Serviço | |
| Endereço: Av. Andradas, 1350 | 83 | B |
| Data do Registro: 08/11/2019 11:00:50 | | |

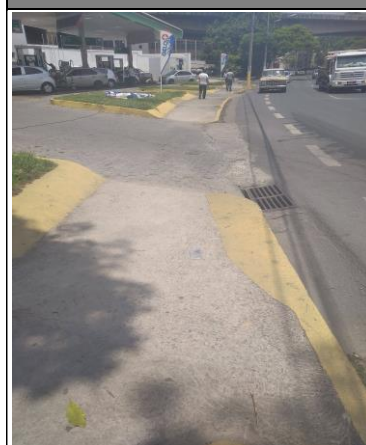
### Foto Geral

| ID | Itens Avaliados | Respostas | Nota |
|---|---|---|---|
| P_11 | O Passeio está no padrão da SMPU ? | Não | 0 |
| P_16 | Classificação geral da calçada pelo pesquisador. | Regular | 5 |

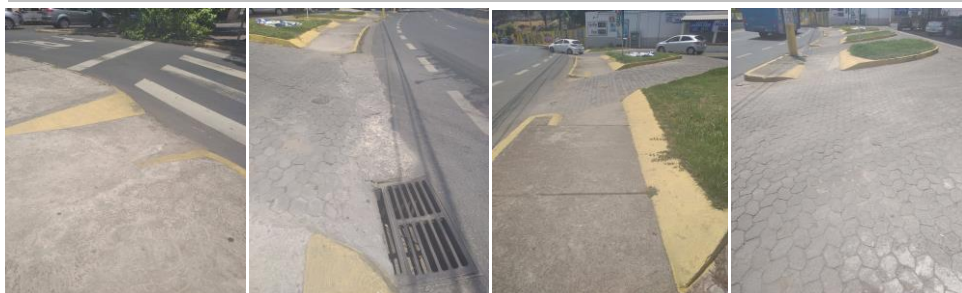
### Fotos Complementares - Detalhes do Passeio

| ID | Itens Avaliados | Respostas | Nota |
|---|---|---|---|
| P_7_1_2 | Se for do Tipo 1, O rebaixo tem abas conforme a norma ? | Não | -1 |
| P_7_3 | O rebaixo possui piso tátil ? | Não tem nenhum | -1 |
